# خطوات عملية لترميم ومعالجة منشآت البيئة البحرية

( دراسه واقعية على أحد المباني المتضررة على شاطئ مدينة درنة )

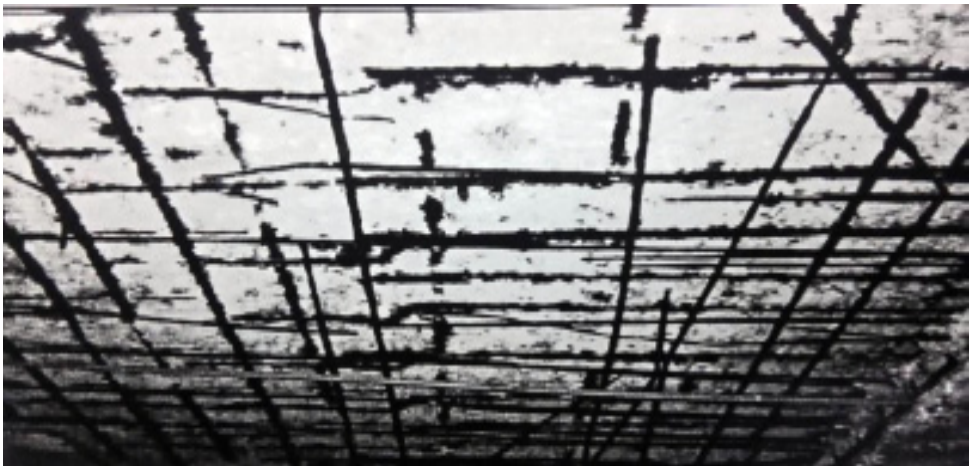
(a) صورة توضح سقوط الغطاء الخرساني وتآكل صلب التسليح لأحد السقفيات بالمبنى

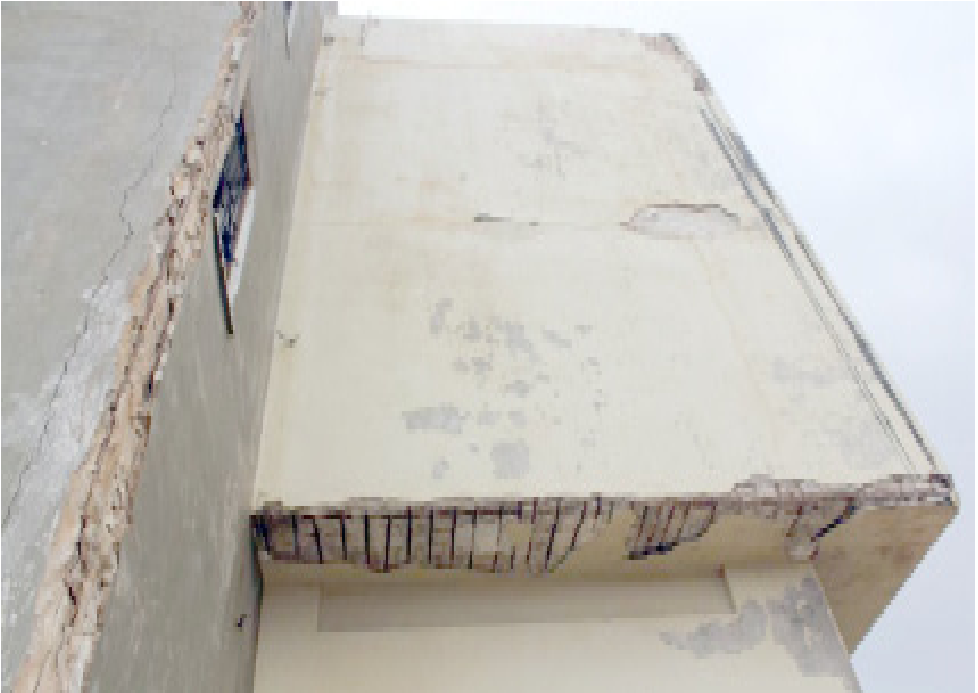
(c) صورة توضح تكسر في حافات الأعمدة والبلاطات الكابولية وسقوط الغطاء الخرساني وظهور

حديد التسليح المتآكل

- تقوية البلاطات الكابولية بإضافة تسليح مستجد وزيادة العمق من أسفل :
- في هذه الحالة يتم إهمال التسليح القديم في البلاطة ويعمل التسليح المستجد على مقاومه إجهادات الشد في البلاطة

- وتتبع الخطوات التالية :
- كشف الغطاء الخرساني لشبكة حديد التسليح القديمة
- زرع الأشاير على العمق المطلوب
- تثبيت شبكة التسليح المستجدة وتعليقها في البلاطة بطريقة مناسبة

- إعادة صب الجزء السفلي من البلاطة باستخدام قاذف الخرسانة .
- تقوية الكمرات :
- ويكون ذلك باتباع الآتي :
- إضافة حديد تسليح أساسي مستجد (أسيخ أو شرائح ) دون زيادة في العمق لبعض الكمرات المحملة على الحوائط وتتبع الخطوات التالية :

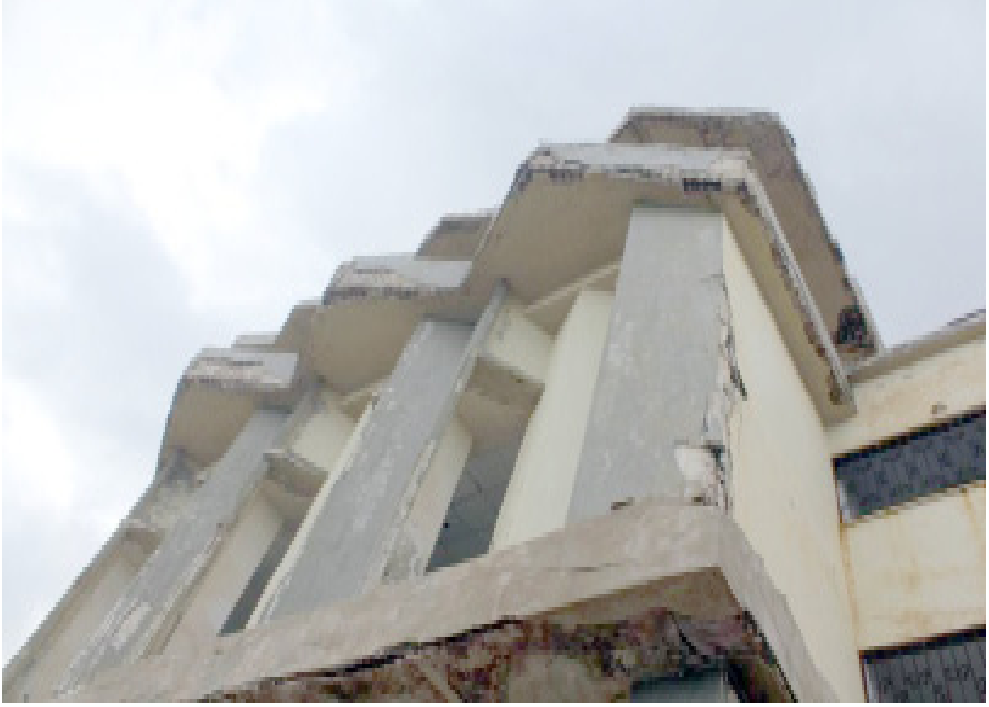
(d) صورة توضح تشققات وتصدع الخرسانة لبعض عناصر المبنى المطلة على الواجهة البحرية

الخرسانية للمبنى وكذلك تشققات عمودية بالأعمدة وتشققات أفقية في الكمرات وهذا راجع إلى تعرض أسطح المبنى إلى دورات من البلل والجفاف .

- إصلاح تساقط وتعشيش الخرسانة .
  - سد الشروخ وملئها حسب المواصفات المتبعة وحاجة العنصر الخرساني وتشمل :  
دهان الشروخ الشعيرية - العلاج بالبخار - الملى اليدوى - الثقب والحشو  
الحقن بالأبيوكسى - الحقن بالمونة - التشرب بالبوليمرات - التغطية بمادة مطاطة .

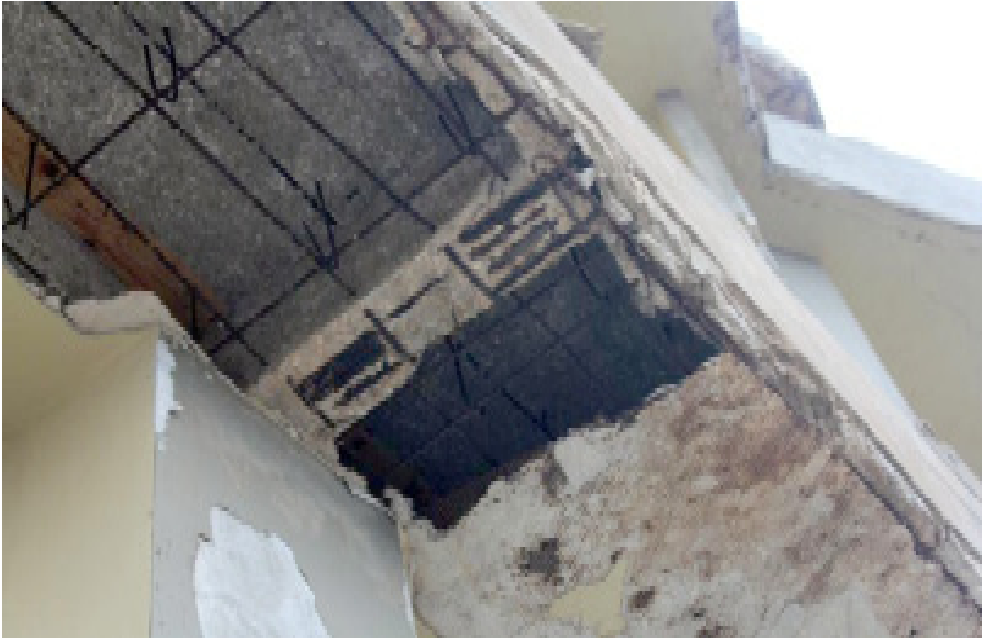
(e) صورة توضح انهيار بلاطة خرسانية وكمرات إحدى شرفات المبنى وتدهور وتلف صلب التسليح

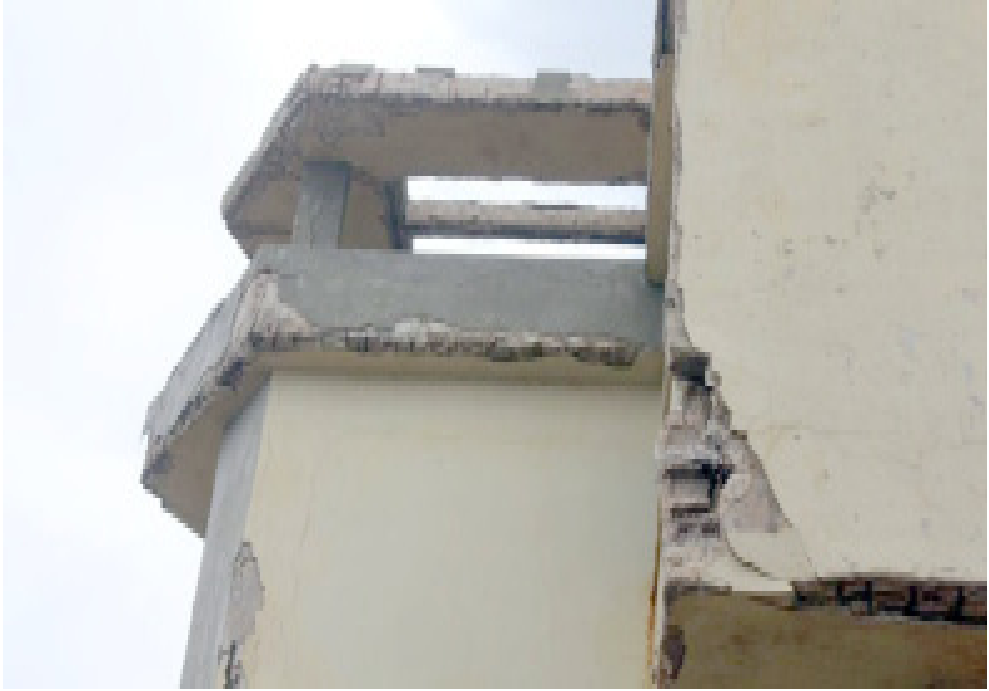
(f) صورة توضح تشققات وتدهور حوائط المبنى - وسقوط الغطاء الخرساني وتآكل صلب التسليح بالكمرات الخارجية

- يتم كشف الغطاء الخرساني لأسيخ التسليح
- يتم زرع الأشاير بنفس العدد والقطر لشبكة التسليح المستجدة أو بلحم الأسيخ المستجدة مع الأسيخ القديمة
- يتم تثبيت شبكه التسليح المستجد إما باستخدام اشاير مثبتة في الكمرة أو باستخدام قاذف المونة أو (بالتليش ) .
