# خطوات عملية لترميم ومعالجة منشآت البيئة البحرية

( دراسه واقعية على أحد المباني المتضررة على شاطئ مدينة درنة )

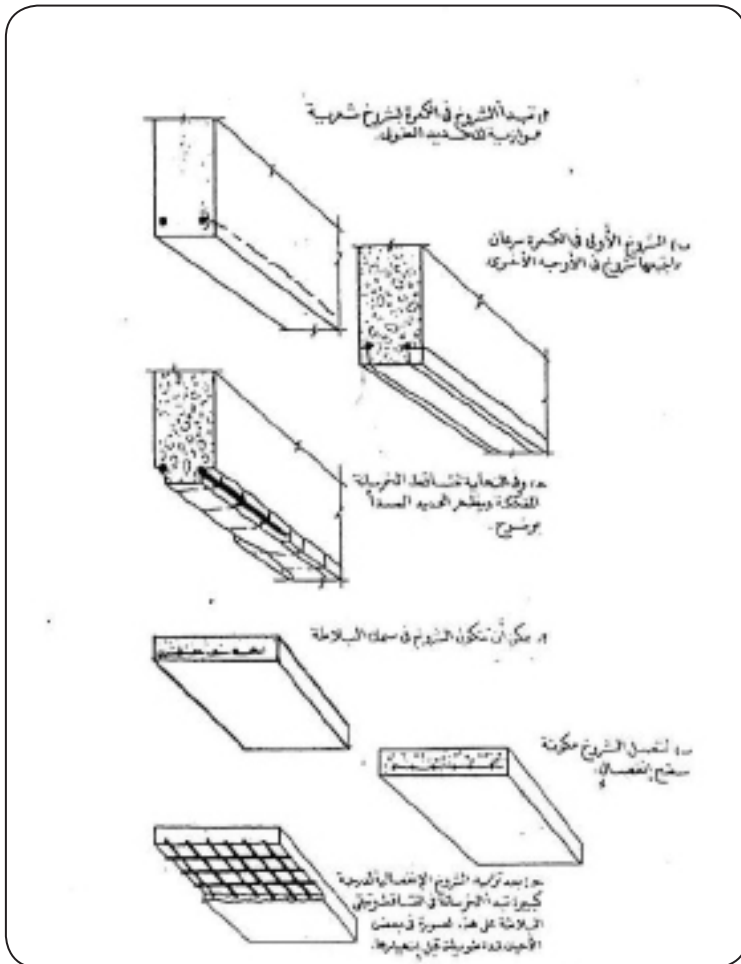
شكل ( 2 ) مراحل تدهور الخرسانة نتيجة صدأ صلب التسليح

دائرية محلية، وهذه الشروخ الانفصالية يمكنها الامتداد بطول السيخ، مكونة شروخ طويلة موازية للأسياخ، كما هو موضح في الشكل ( 2 ب )، وعند زيادة الصدأ عن ذلك تبدأ الخرسانة السطحية في التساقط، كما هو مبين في الشكل ( 2 ج )، كما يمكن حدوث شرخ عريض عند مستوى مجموعة من الأسياخ القريبة من السطح، مما يؤدي إلى انفصال السطح إلى طبقات.<sup>[6]</sup>

يمكن تلخيص ما سبق في أن تدهور الخرسانة نتيجة صدأ الحديد يمر بالمراحل الآتية :
